# 座掘りビットが切れなくなったら

## 目出し作業

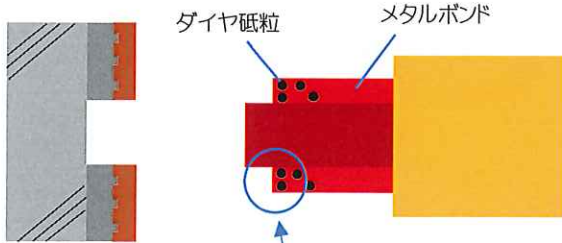
原因はビットについでいるダイヤモンドの粒が表面に出ていないから。

ダイヤモンドの粒が表面に出ていないため  
切れ味が悪い。

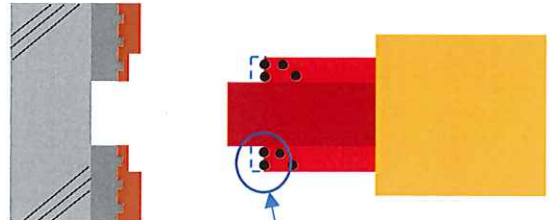
ダイヤモンドの粒が表面に出ているので  
切れ味良好！

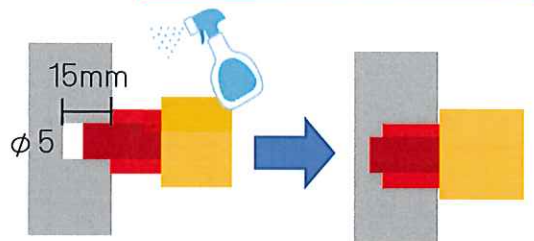
③ 霧吹きで水をたっぷりかけながら

②で開けた穴で3穴程度

目出し作業を行う。

※水が少ないとダイヤモンドが熱で溶けてしまう。
